# O direito ao espaço

um estudo sobre a acessibilidade espacial na Universidade Federal de  
Campina Grande, campus Campina Grande

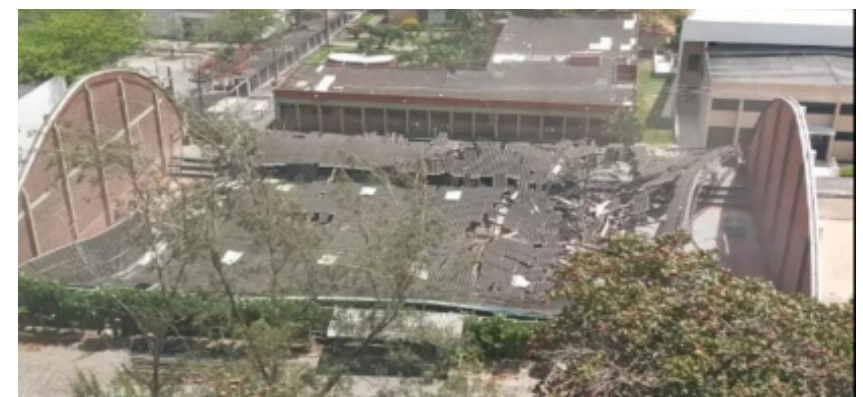
Ilustração 2–Desabamento de teto do Ginásio Poliesportivo da UFCG–CG em 2021

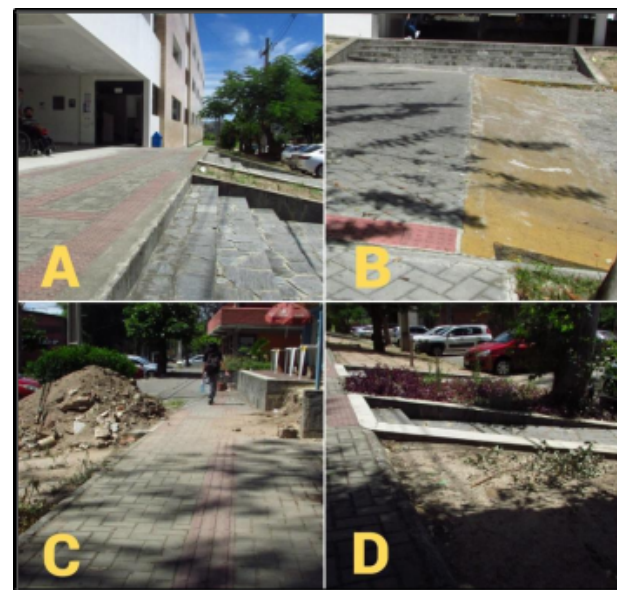
Ilustração 24–Entrada do Bloco BG

Os registros fotográficos na Ilustração 24 demonstram, aparentemente, que a estrutura física não apresenta nenhum problema de locomoção. Contudo, na Imagem C, notamos entulhos (rejeitos de construção) ao lado da via de passagem que dá acesso ao Bloco em questão. A Norma é bem clara quanto à presença de obras, admitindo que “[...] a faixa livre possa absorver com conforto um fluxo de tráfego de 25 pedestres por minuto, em ambos os sentidos, a cada metro de largura” (ABNT, 2021, p. 77).

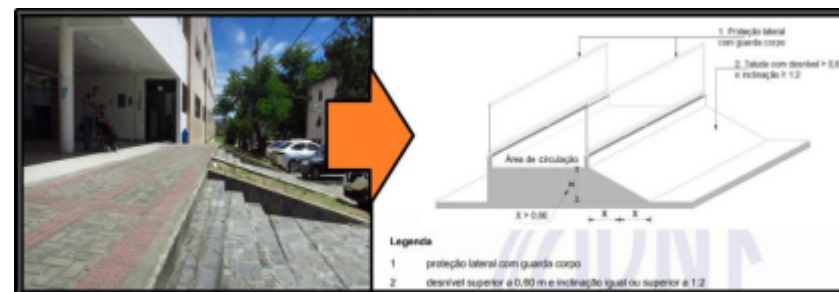
Ilustração 25–Comparação entre a entrada do Bloco BG e a NBR 9050 (2021)

Desse modo, averiguou-se que a rampa possui medidas superiores ao determinado na Norma, que exige segurança em trajetos com declividade igual ou acima de 0,60 m, determinando uma proteção lateral com guarda-corpo (visto no exemplo acima). Outro ponto bastante relevante é a travessia elevada, vista na imagem B da Ilustração 24.

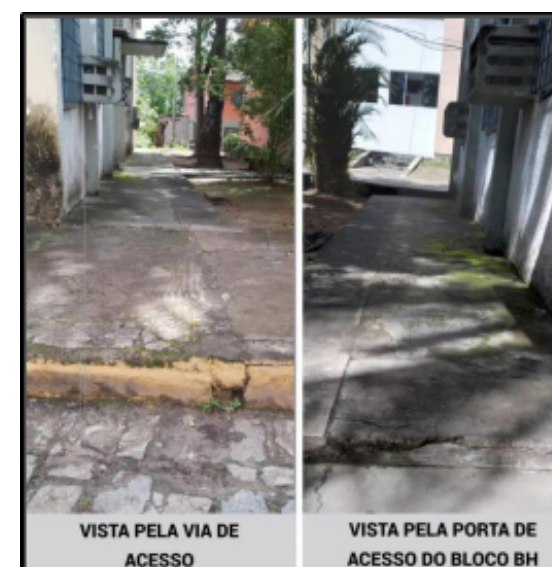
Ilustração 27–Entrada do Bloco BH (grupos de pesquisas)

Reiterando a norma de acessibilidade, pela qual “[...] deve haver sempre área suficiente e livre de obstáculos que permita o livre trânsito para pessoas em cadeira de rodas ao longo dos per-

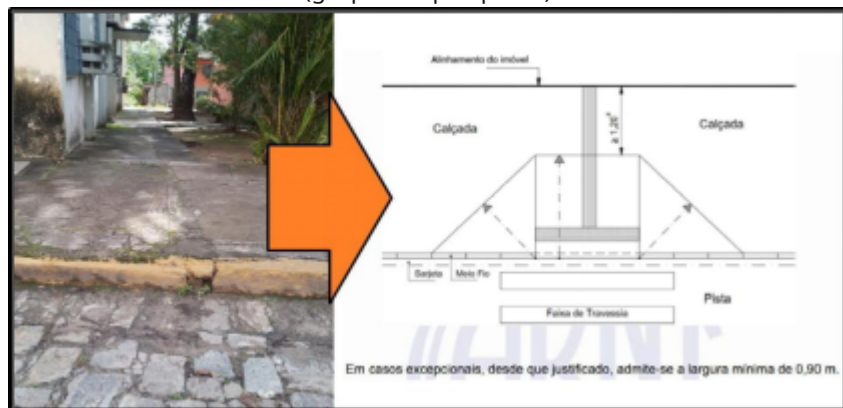
Ilustração 28–Comparação da Norma com a entrada do Bloco BH (grupos de pesquisas)

Essas barreiras encontradas nas edificações, na parte externa, como visto na ilustração, manifestam-se em desfavor ao que estabelece a NBR 9050 (2021), ao salientar as adaptações infraestruturais em edifícios antigos, para o comporte de todas as demandas e nichos sociais, em concordância com o que está dito no Artigo 28º da Lei Brasileira de Inclusão (LBI). Esta Lei, que está bem clara e sucinta, ressalta que é dever do Poder público garantir “[...] acessibilidade para todos os estudantes, trabalhadores da educação e demais integrantes da comunidade escolar às edificações” (Brasil, 2015, art. 28).

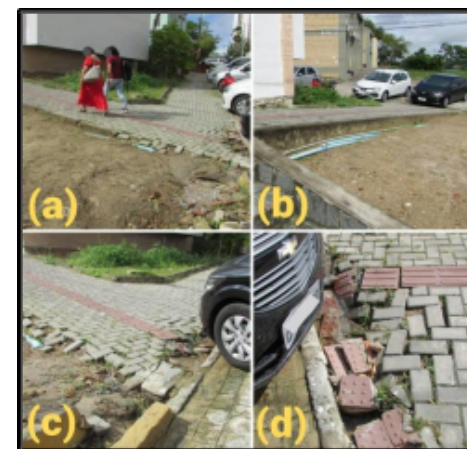
Ilustração 29–Acesso do Bloco BG com a presença de calçada rebaixada

No registro fotográfico, em que percebemos duas pessoas sem problemas de mobilidade, notamos que a calçada rebaixada é ligada diretamente a uma passarela que dá acesso ao Bloco BG, sendo este caminho um dos mais utilizados por estudantes, professores e servidores. Entretanto, logo no seu início, o uso inapropriado da instalação, por parte de alguns motociclistas que utilizam o acesso como “atalho” para chegar às repartições ou localidades ali próximas, proporciona o aceleramento do desgaste e a quebra dos blocos que compõem a calçada. Isso exige da gestão universitária uma fiscalização mais frequente no local e a manutenção dos desgastes ocorridos.

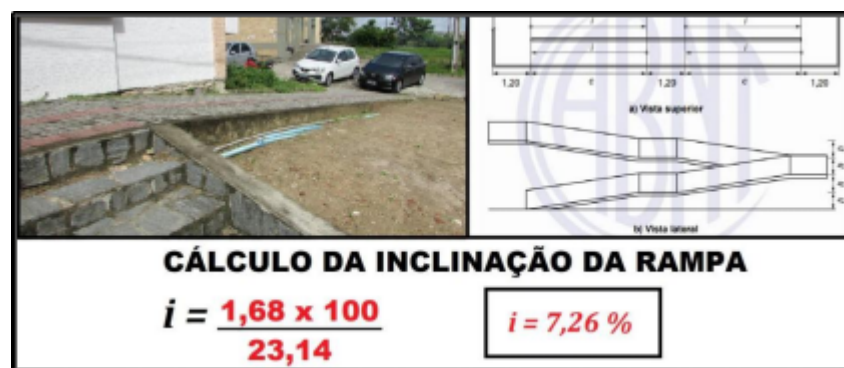
Ilustração 30–Comparação da Norma com a rampa de acesso ao Bloco BG (lado oeste)

Levando em consideração a altura (1,68 m) da calçada superior do Bloco e o comprimento horizontal de aproximadamente 23,14 m, a inclinação da rampa analisada acima (Ilustração 30) deveria atender ao que prescreve a Norma: “[...] Para inclinação entre 6,25 % e 8,33 %, é recomendado criar áreas de descanso [...] nos patamares, a cada 50 m de percurso” (ABNT, 2021, p. 57).

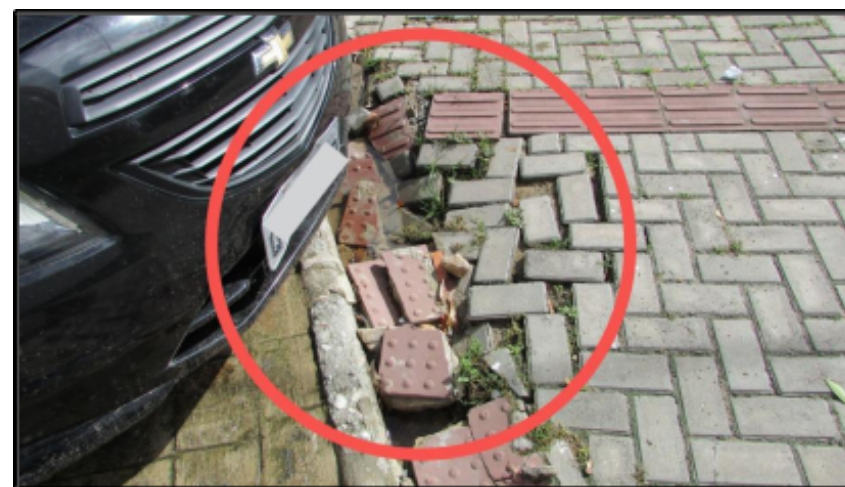
Ilustração 31–Registro fotográfico (d) de calçada com obstrução por veículo e com presença de problemas estruturais avançados

Neste ponto, o que entra em questão é o não cumprimento de outra Norma, que acaba por prejudicar o direito de outras pessoas. Ao estacionar nesse espaço reservado, além de obstruir a passa-

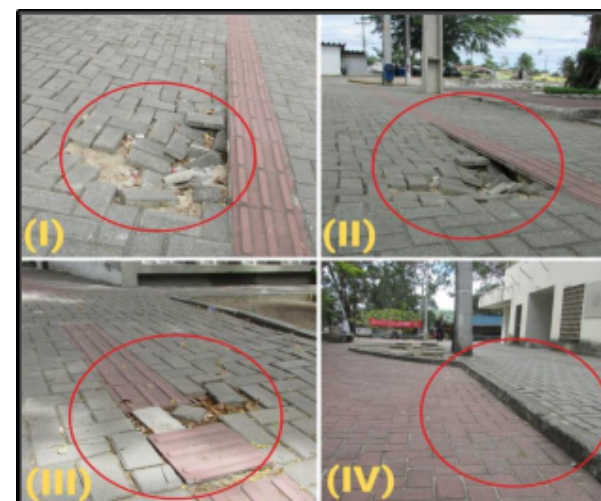
Ilustração 34–Pontos danosos e/ou fora da Norma

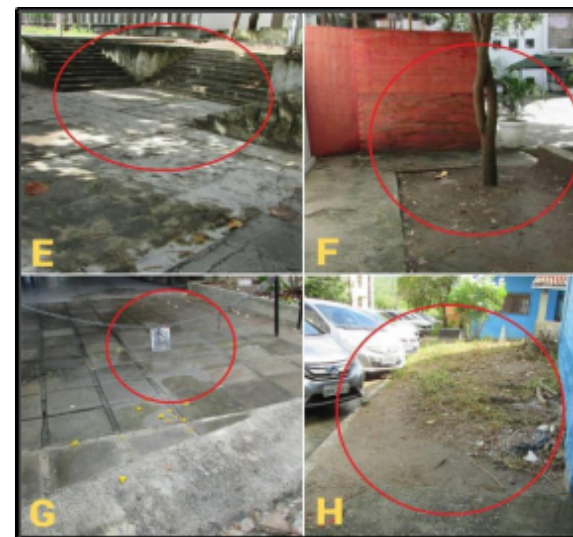
Ilustração 40–Área completamente inacessível, não atende à Norma nem às legislações vigentes

O trecho visto na imagem G, que deveria servir como rota de acesso, traz uma placa informando que esta é uma passagem exclusiva para deficientes, entretanto está interdita por meio de uma corrente, sendo outra questão preocupante. Essa medida impede que as pessoas utilizem uma via que deveria ser acessível e direcionada para os blocos de grande relevância acadêmica.

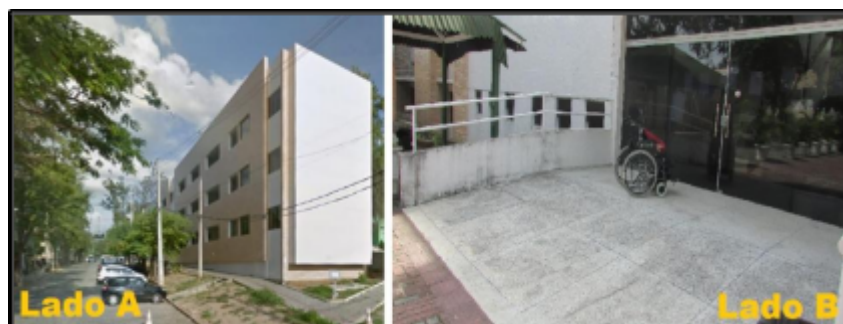
Ilustração 42–Panorâmica do Bloco BG e rampa de acesso sem acessibilidade no Bloco

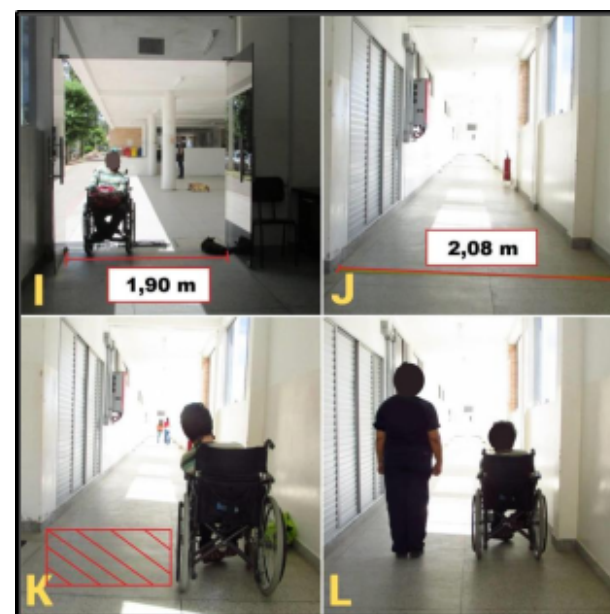
Ilustração 43–Entrada e corredor principal do Bloco BG

De acordo com a NBR 9050, a largura mínima recomendada para portas de acesso é de 0,80 metros para rotas de fuga e 0,90 metros para as demais portas. No caso da porta de entrada do Bloco BG, com 1,90 metros, é possível afirmar que ela atende aos critérios estabelecidos pela norma em relação à largura mínima (ABNT, 2021).
